# DIAGNOSTIC D'ACCESSIBILITE DES ÉTABLISSEMENTS RECEVANT DU PUBLIC

# CENTRE ADMINISTRATIF

214 rue du chef de l'île 44720 Saint Joachim

11/09/2015

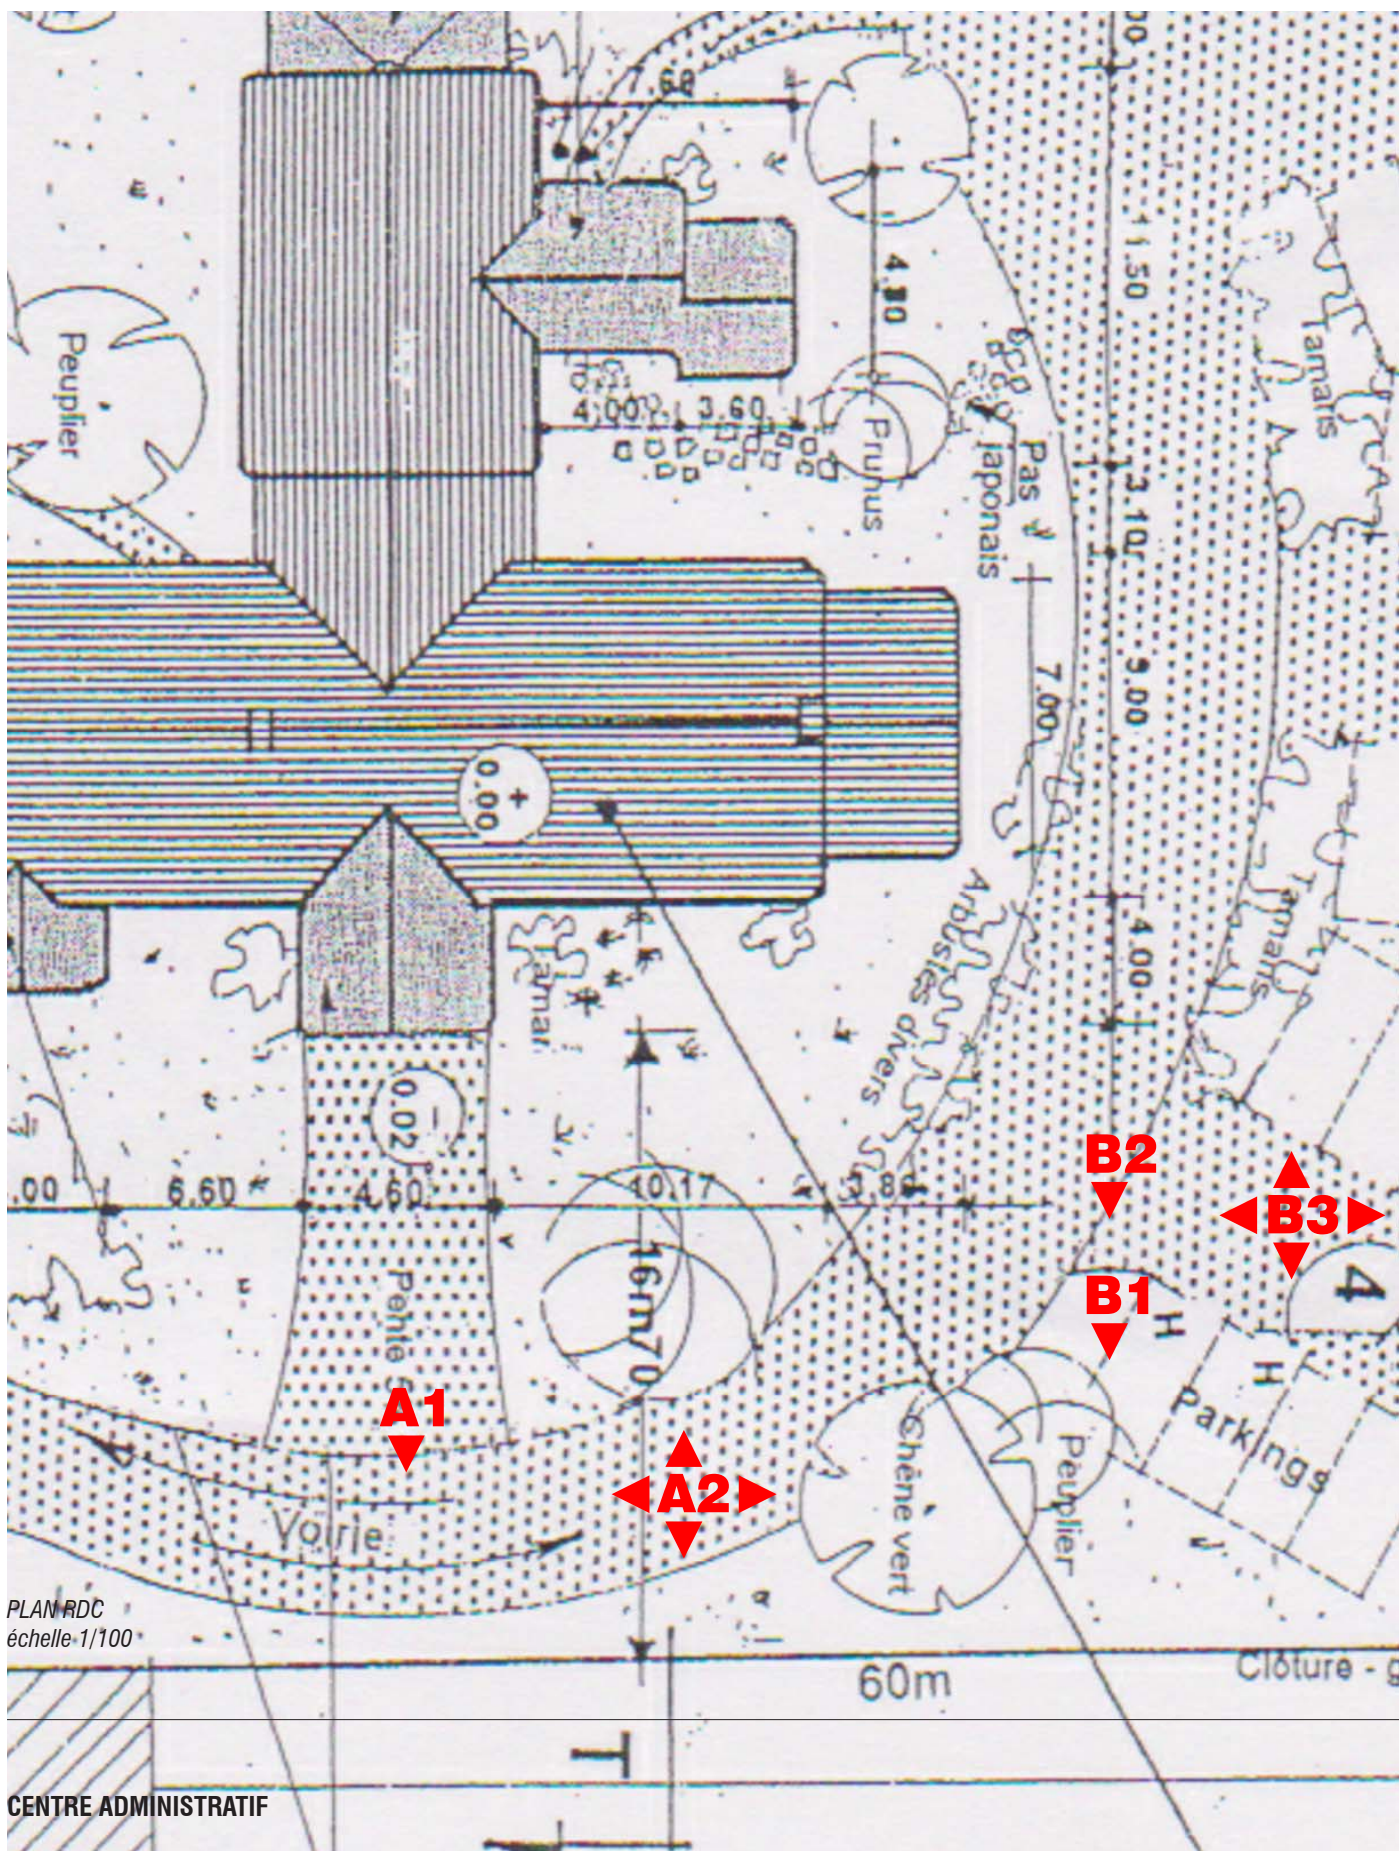
### 3 - PLAN DE REPÉRAGE DES AVIS DÉFAVORABLES

<b>A - CHEMINEMENT EXTERIEUR</b>	
A1	Un ressaut supérieur à 2 cm est présent sur le cheminement
A2	Le cheminement extérieur est mutualisé avec la circulation automobile > installer une signalisation à l'entrée du site indiquant la mention «espace partagé»

<b>B - STATIONNEMENT AUTOMOBILE</b>	
B1	La signalisation au sol n'est pas assez marquée
B2	Un ressaut supérieur à 2 cm est présent au droit du raccordement du stationnement et du cheminement
B3	Aucun éclairage n'est présent dans le parking > l'éclairage ne devrait pas être inférieur à 20 lux

<b>D- ACCUEIL DU PUBLIC</b>	
D1	Aucun dispositif acoustique absorbant n'est présent au droit de la bore d'accueil > doit être égal à 25% de la surface au sol

<b>E - CIRCULATION INTERIEURE HORIZONTALE</b>	
E1	Le mobilier en applique (casiers) en face du secrétariat constitue un obstacle qui devrait être signalé à hauteur de 15 cm par rapport au sol. <b>La zone concernée ne sera plus accessible au public.</b>

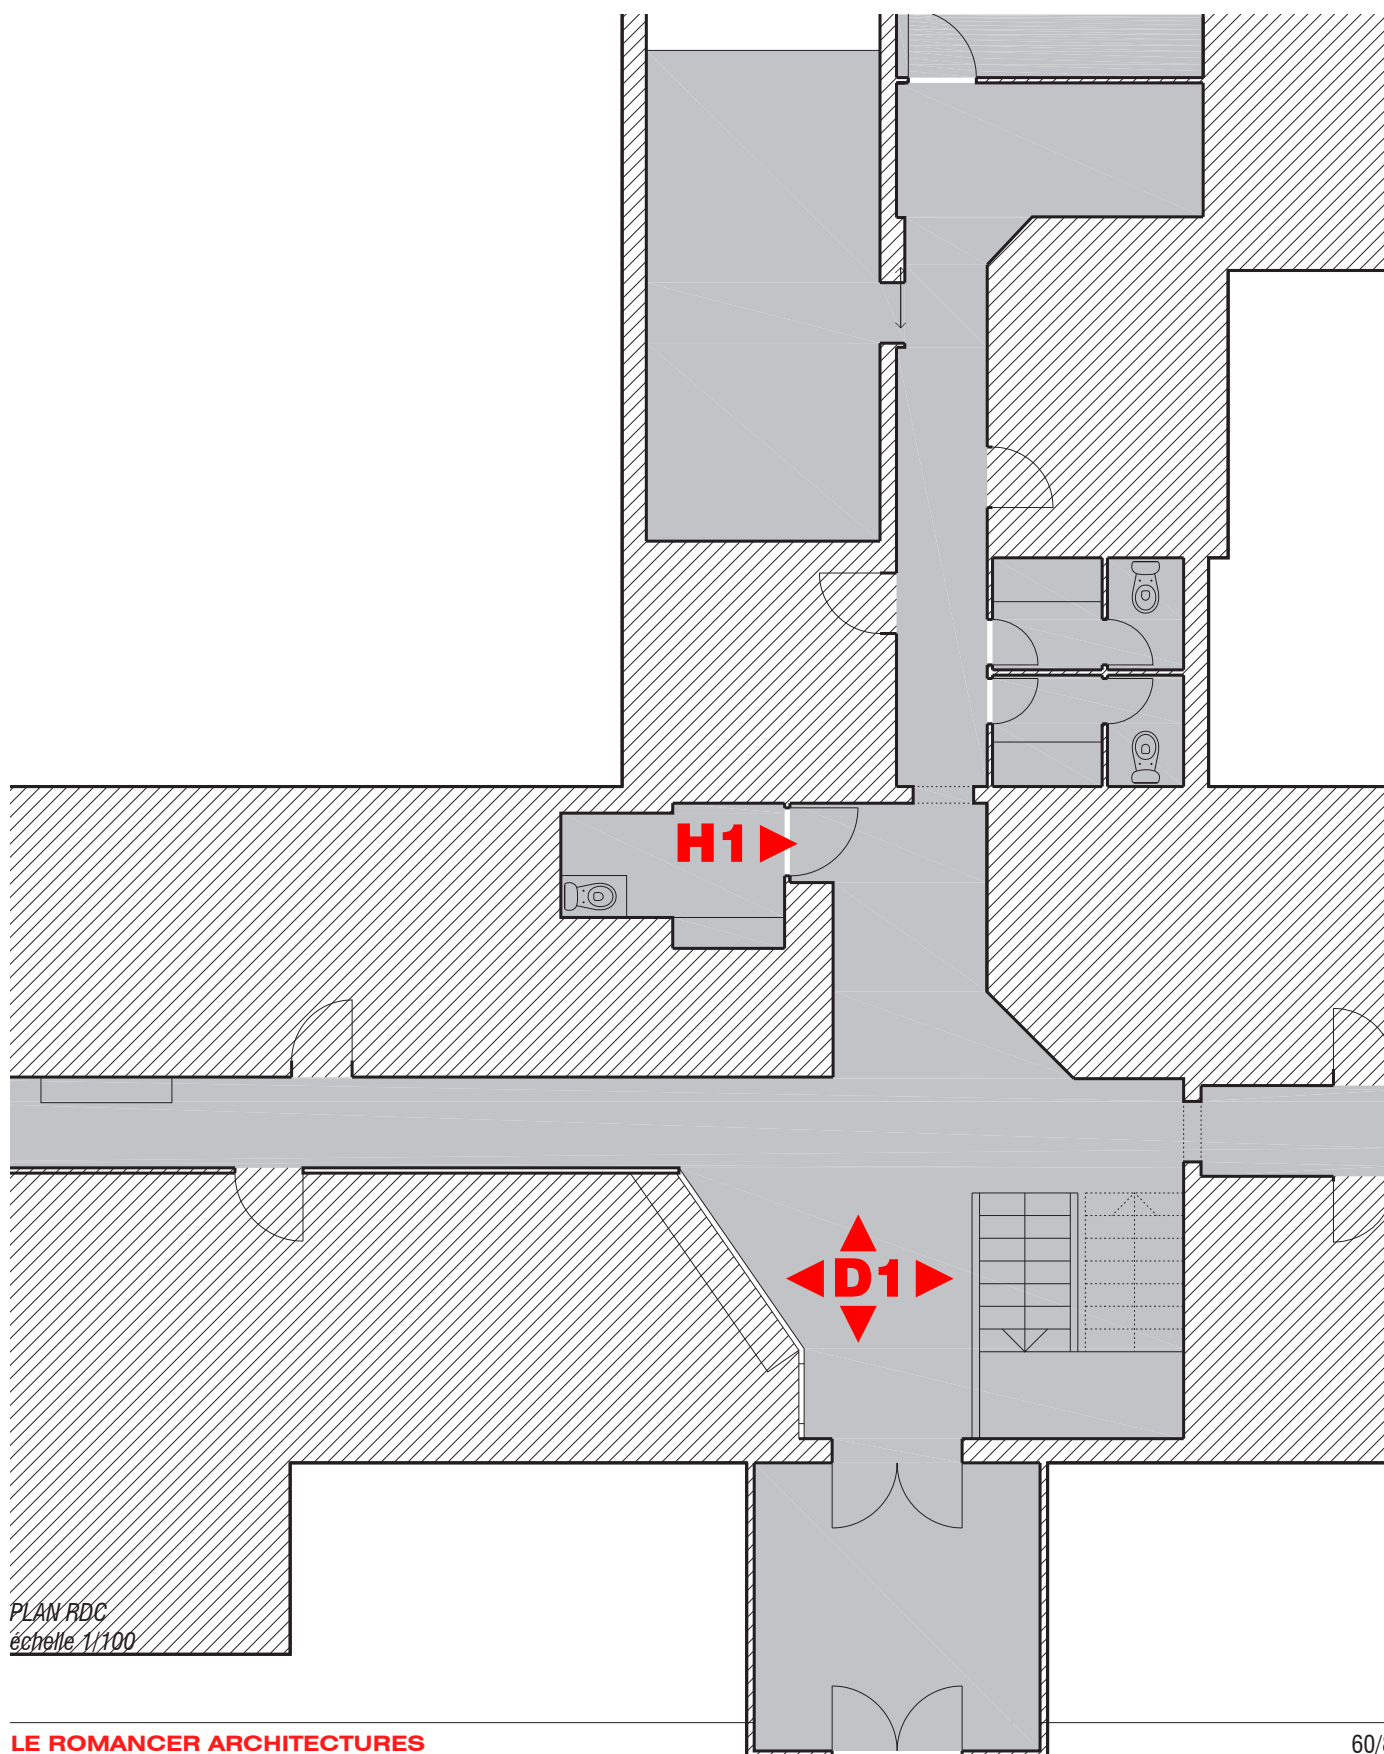
### 3 - PLAN DE REPÉRAGE DES AVIS DÉFAVORABLES

<b>F - ESCALIER. La zone concernée ne sera plus accessible au public.</b>	
F1	Aucun revêtement de sol permettant l'éveil à la vigilance n'est présent au haut de l'escalier
F2	La première et la dernière marche devraient être visuellement contrastées
F3	Le garde-corps de l'escalier s'arrête au droit de la première et dernière marche > Il devrait se prolonger de 28 cm en haut et en bas de l'escalier
F4	La main courante n'est pas continue (une rupture de 7 cm est tolérée)
F5	La sous face de l'escalier devrait être signalée au sol ainsi que par un contraste visuel
F6	L'éclairage mesuré est trop faible, 50 lux > L'éclairage ne devrait pas être inférieur à 150 Lux

<b>G - PORTE</b>	
G1	La porte coulissante de la salle de réunion ne présente pas une poignée facilement préhensible. <b>La zone concernée ne sera plus accessible au public.</b>

<b>H- SANITAIRES</b>	
H1	Aucun dispositif ne permet de refermer la porte des toilettes derrière soi une fois entré > Une barre de rappel ou un ferme-porte devrait aider à la fermeture de la porte

<b>I- SIGNALÉTIQUE</b>	
I1	Les locaux accessibles au public ne sont pas signalés depuis l'entrée
I2	Le sanitaire accessible n'est pas signalé > une signalétique devrait orienter le visiteur vers les WC adaptés, tout comme son usage mixte
I3	La sortie devrait être indiquée lorsque celle-ci n'est plus visible au cours de la visite
I4	Les locaux non accessibles au public doivent être signalés.
